頭首工管理における遠隔監視装置の導入事例

Case of the Introduction of a Remote Monitoring System in the Headworks Operation

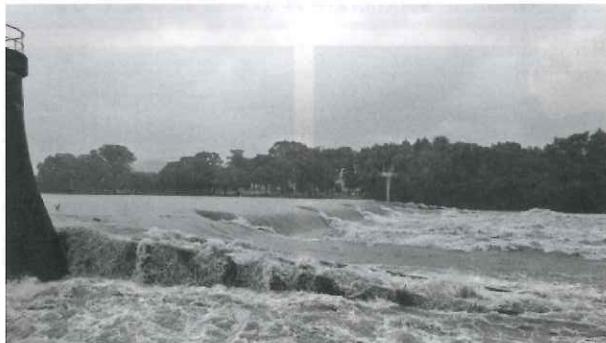
写真-1 洪水時における起伏ゲートの様子

大きな受益地をかかえる頭首工において、末端まで用水を送るために河川水位を維持する必要があり、また洪水時においては、洪水を安全に流下させるために適切にゲートを可動させる必要がある。特に起伏ゲートにおいては、自動倒伏装置を備えていても、洪水時にゲートが完全に倒伏しているかを目視では判断できない状況となり（写真-1）、河川区域内の操作室で開度計の数値を確認するしかなく、操作員の負担となっていた。今回、上桂川統合堰において、施設の全面更新に併せ、頭首工の状況を把握するための遠隔監視装置を導入したので報告する。

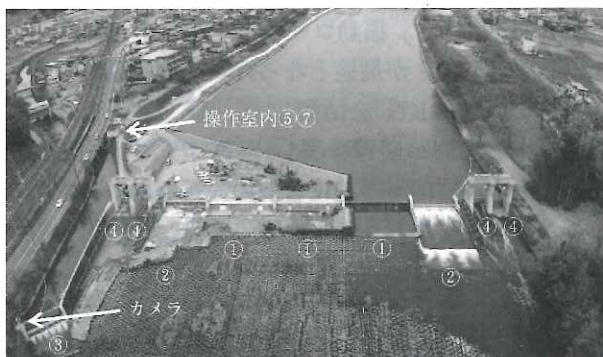
写真-2 右岸側施工時の様子

- ① ステンレス鋼製起伏ゲート（背面支持油圧シリンダー方式）：幅 23.0 m × 高 1.0 m 3 門
- ② 同上：幅 15.0 m × 高 1.8 m 2 門
- ③ 同上（支川）：幅 11.0 m × 高 1.5 m 1 門
- ④ ステンレス鋼製ローラーゲート（油圧シリンダーウイヤーロープ式）：幅 5.0 m × 高 2.4 m 4 門
- ⑤ 操作設備（油圧ユニット、機側操作盤）：一式
- ⑥ 軸体コンクリート補修：一式
- ⑦ 遠隔監視装置：一式

据付工事は、平成 30 年より本河川の非出水期間である 10 月 16 日から翌 6 月 15 日の間、半川締切りにより 2 カ年で実施した。写真-2 に右岸施工時（2 カ年目）の写真を示す。なお写真に示す番号は、上記施設の番号に対応する。

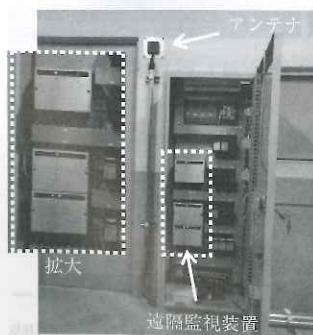
写真-3 遠隔監視盤

遠隔監視装置については、今後の維持管理を考慮し、機側操作盤に直接接続するのではなく、操作室内に別途遠隔監視盤（写真-3）を設けアイソレータを追加し、遠隔監視装置のみでメンテナンスできるようにした。

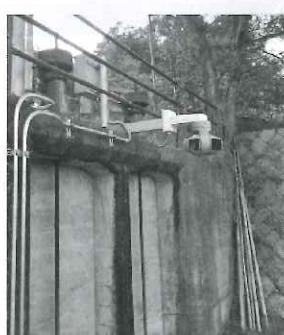
写真-4 遠隔監視カメラ

(1) 遠隔監視カメラ 遠隔監視カメラについては、監視範囲が広いためパソコン等により遠隔で上下左右、拡大縮小操作が可能なPTZ型のネットワークカメラとした（写真-4）。

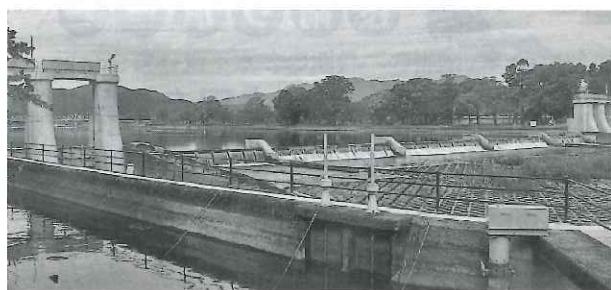
写真-5 遠隔監視カメラ画像

設置位置については、右岸側支川の起伏ゲート上流に設置し、操作室までケーブル接続した。カメラ画像を写真-5に示す。なお、実際はカラー映像である。

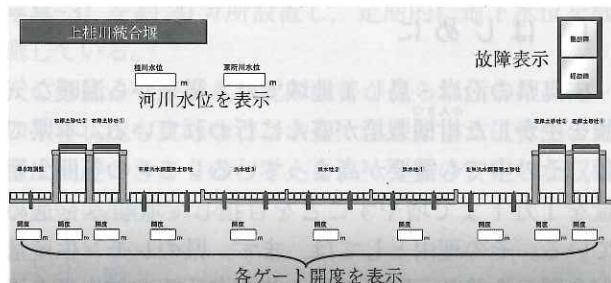
図-1 遠隔監視画面

(2) 遠隔監視システム 遠隔監視システムについては、10門の各ゲートの開度、河川水位（本川、支川）および故障状況について、図-1に示す画面で監視できるようにし、故障時および設定水位に達した際に、メールにて通知するシステムとした。

認するものとし、接続点数を減らすため重故障と軽故障の2項目とした。
